**CONTRALORÍA GENERAL DE BOYACÁ**  
DIRECCIÓN OPERATIVA DE OBRAS CIVILES Y  
VALORACION DE COSTOS AMBIENTALES

DCOCI No. 055

Asunto: Visita Técnica Acueducto Ceiba chiquita, Santa María, Boyacá

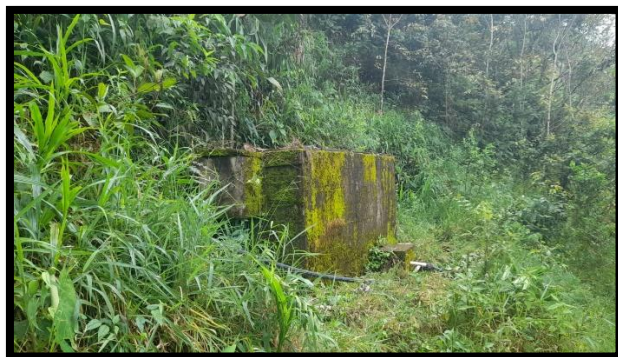
Desarenador

En el sitio de la visita se evaluó el estado actual de la bocatoma y desarenador los cuales cuentan con buen estado en cuanto a su infraestructura, así mismo al momento de la visita se evidenció que existe un flujo de agua bajo en caudal en la bocatoma el cual pudo haberse afectado por el paso del tiempo, condiciones climáticas y/o actividades de ganadería aguas arriba, las cuales fueron manifestadas por la comunidad, así mismo indicaron que terceros han retirado válvulas, tuberías y mangueras, hecho que afecta el funcionamiento, por lo cual se demuestra la necesidad de realizar mantenimiento constante y poner en funcionamiento el acueducto siendo de vital importancia para sus usuarios, por lo cual se recomienda realizar un diagnóstico para verificar posibles adecuaciones e instalación de elementos ya que debido al tiempo (2014), pudo llegar a tener colmataciones y posibles fracturas en la red de distribución.

- Solicitar el apoyo técnico a la Plan departamental de aguas (PDA) para así tener un sustento del sitio recomendado de captación y estabilidad del terreno.
- Invitar a la administración municipal a que se tomen las medidas necesarias y pertinentes para lograr ofrecer el servicio de agua a cada uno de los usuarios propuestos inicialmente
- Realizar una verificación de la red existente para así lograr determinar el estado actual de los daños ocasionados por el tiempo de abandono de la obra.
- Realizar un diagnóstico para la optimización y puesta en marcha de la PTAP, estudios que incluyan el estado de cada uno de los componentes.

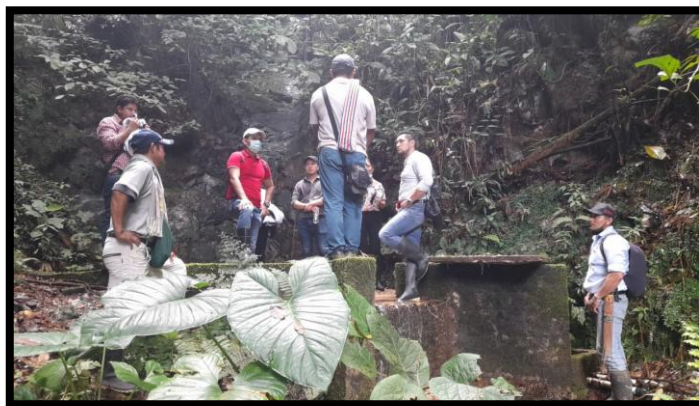
Bocatoma Actual

El el diagnóstico enviado por el municipio se enuncia una coordenada que queda muy distante del punto en que se encuentra ubicada la bocatoma y bastante apartada de la cuenca y posibles fuentes hídricas.

En la visita se tomaron las siguientes evidencias fotográficas y puntos geográficos con gps, concluyendo que no existe certeza de la ubicación correcta en la que debería estar ubicada la bocatoma ya que no existe documento alguno con el cual se pueda realizar la verificación.
