REPÚBLICA DE COLOMBIA  
DEPARTAMENTO DE BOYACÁ  
MUNICIPIO DE SANTA MARÍA

**DIAGNOSTICO TÉCNICO DEL ESTADO ACTUAL DEL ACUEDUCTO CENTRAL  
VEREDA CEIBA CHIQUITA ETAPA I DEL MUNICIPIO DE SANTA MARÍA - BOYACÁ**

Departamento de Boyacá  
Municipio de Santa María  
Agosto de 2016

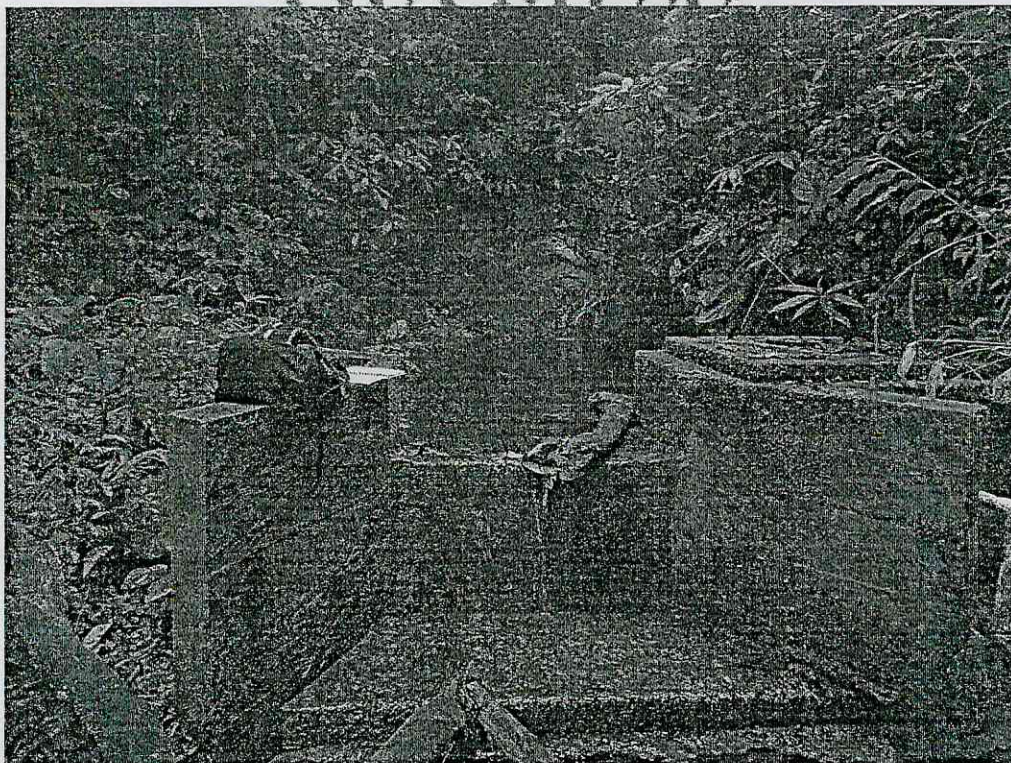
Foto N° 001

Al llegar al sitio de la obra se determinó en primer lugar que la bocatoma no se construyó en el sitio proyectado y establecido en el diseño, coordenadas que están establecidas de igual manera en el Formulario Único Nacional de Solicitud de Concesión de Aguas Superficiales de la Corporación Autónoma Regional de Chivor – CORPOCHIVOR, donde se establece que el sitio de captación es en la Coordenada: X: 1093602 Y: 1024579; dicho cambio ocasiono que la captación que estaba proyectada en la cota 1060 pasara a la cota 1113. Las nuevas coordenadas geográficas de la bocatoma son la N04°48'56.1" W073°14'36.7"; en el momento de la visita la bocatoma estaba captando agua por medio de la rejilla, aunque presentaba gran cantidad de troncos y residuos orgánicos. Se hace la anotación que al sitio en donde se construyó la bocatoma le aporta agua solo un (01) nacedero, mientras donde se proyectó el sitio en los diseños se observó que le aportan cuatro (04) nacederos, aclarando que corresponde al mismo caño pero en diferentes lugares. Respecto al estado de la estructura se pudo observar que se le realizaron resanes y el acabo debido a la formaleta presenta deficiencias. La rejilla presenta afectación por el óxido.

| Descripción: | Estado actual de la estructura de la bocatoma. Se determinó que fue construida en un sitio diferente al proyectado en el diseño. |

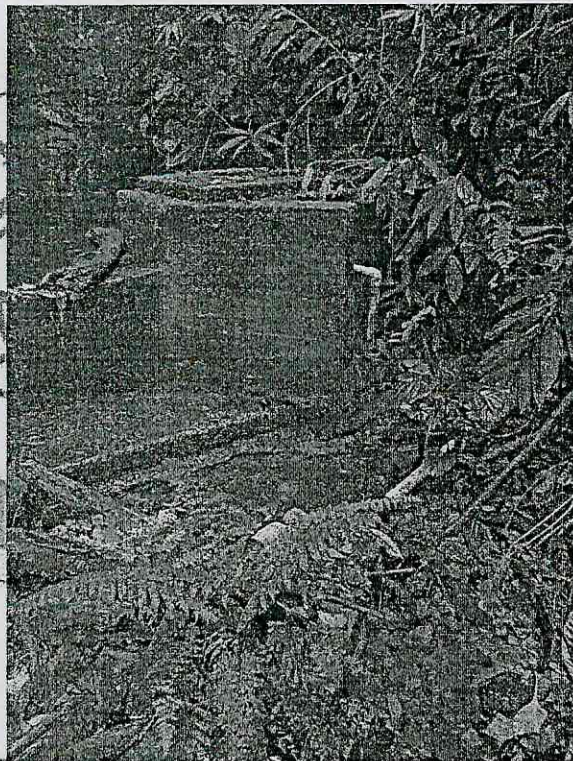
Foto N° 002

| Descripción: | Estado actual de la estructura de la bocatoma. Se determinó que fue construida en un sitio diferente al proyectado en el diseño. |

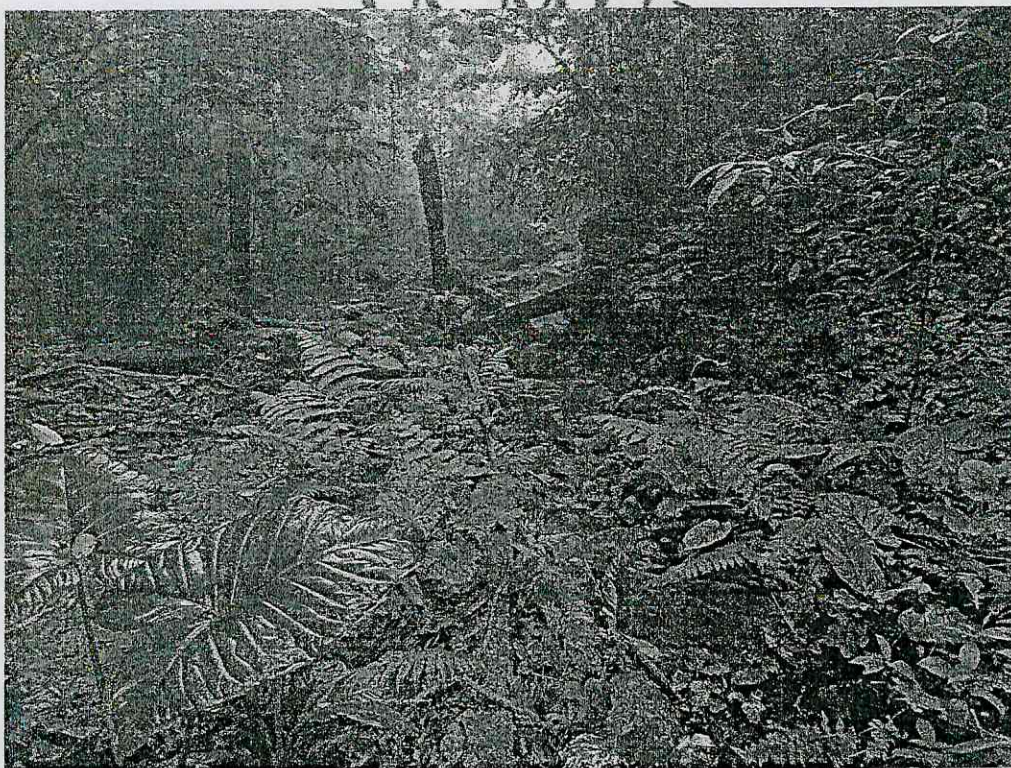
Foto N° 003

| Descripción: | Vista aguas debajo de la estructura de la bocatoma. |

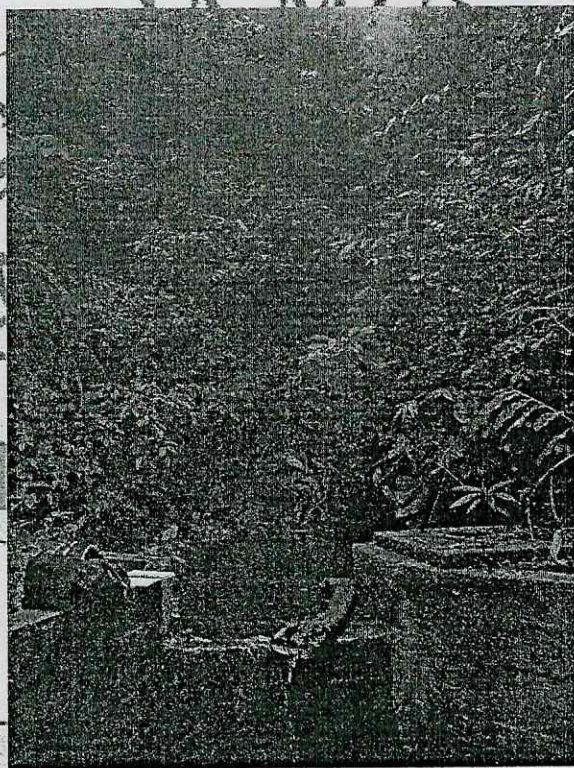
Foto N° 004

Respecto a la continuidad de la fuente el sitio donde está construida la bocatoma recibe el aporte de un nacimiento de agua que en época de sequía y ausencia de lluvias no le llega nada de agua a la estructura de captación.

| Descripción: | Se observa que a la bocatoma solo le está aportando agua un (01) nacedero. |

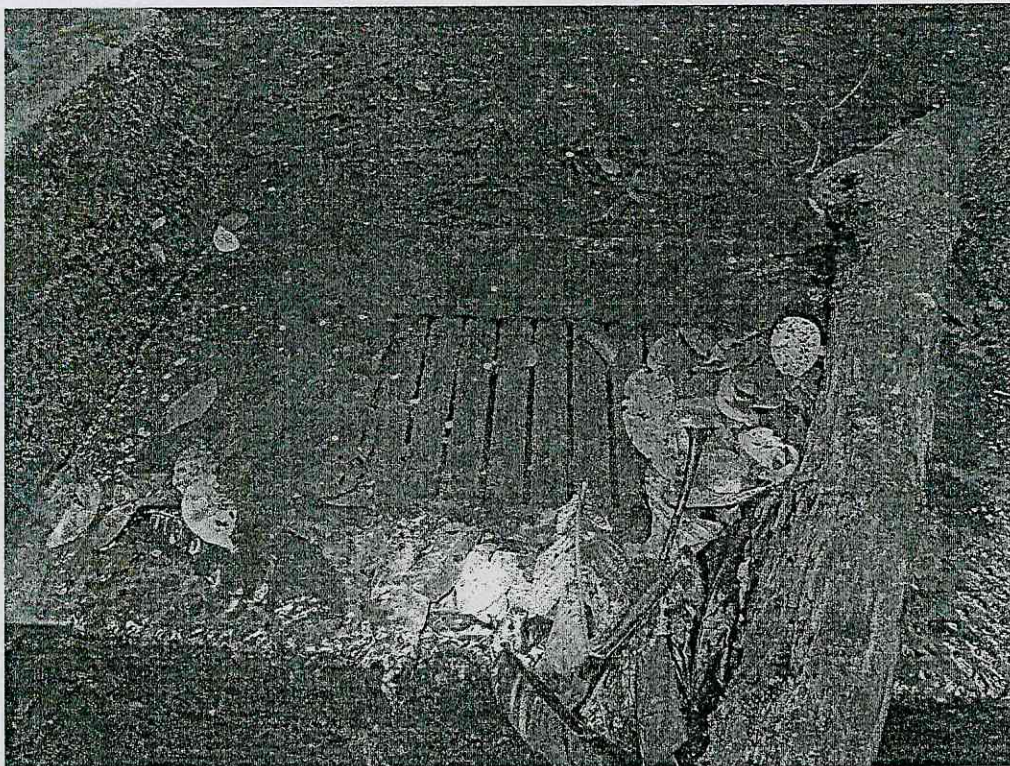
Foto N° 005

| Descripción: | Estado actual de la rejilla de la estructura de captación. |

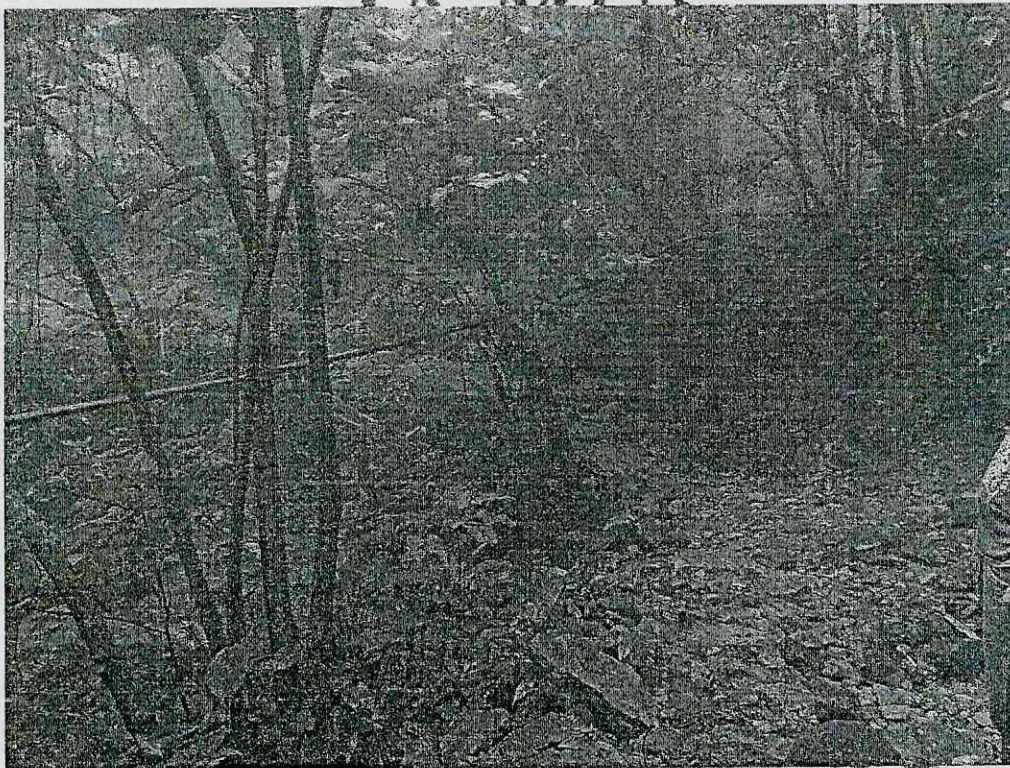
Foto N° 006

Se observó que en algunos de los tramos enterrados de la red de aducción no cumple con la profundidad mínima establecida en el RAS-2000; y en el sitio que requiere un paso elevado, no existe una estructura que garantice la estabilidad de la red ya que no cumple con ningún diseño técnico.

| <b>Descripción:</b> | Paso elevado de la red de aducción. Se observa que no cumple con ninguna especificación técnica de diseño y construcción. Se informa sobre posible riesgo de colapso de la red de aducción. |

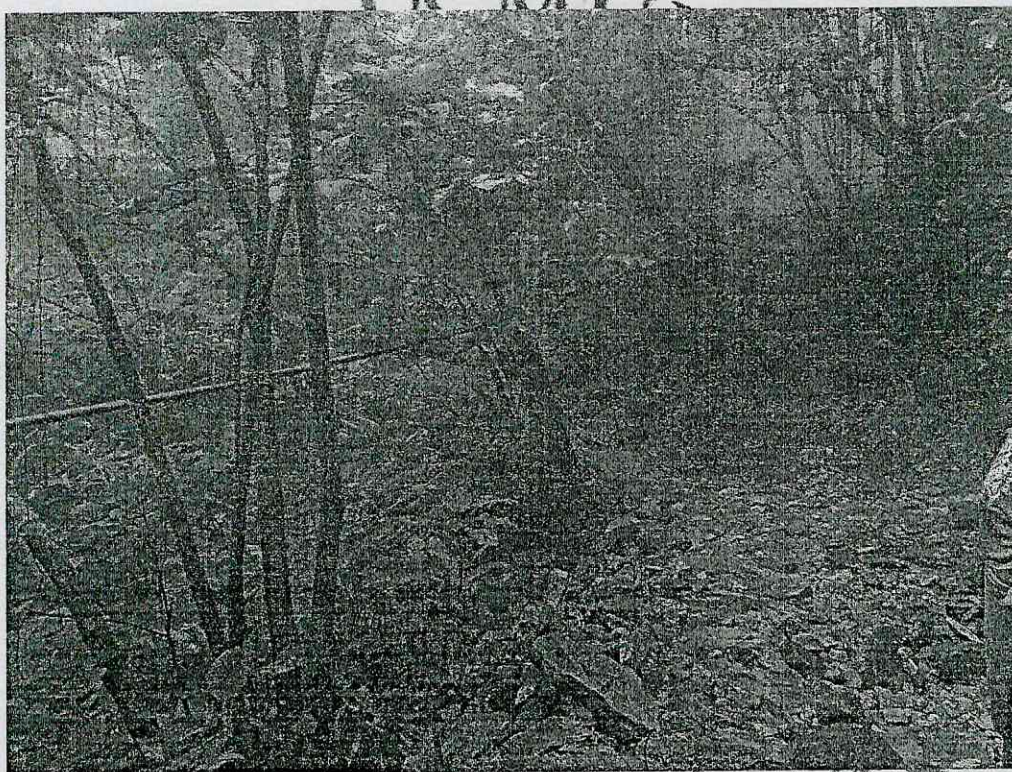
Foto N° 007

| Descripción: | Se observa que aguas abajo del sitio donde se construyó la bocatoma, al caño le aportan tres (03) nacederos más de agua. |

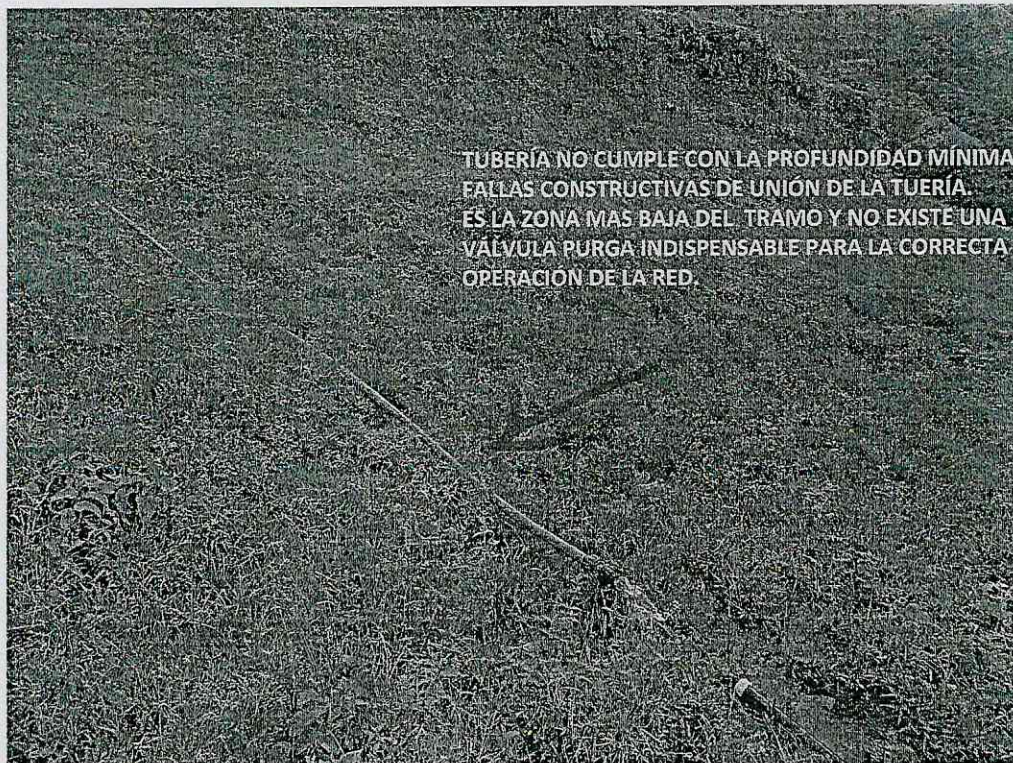
Foto N° 008

TUBERÍA NO CUMPLE CON LA PROFUNDIDAD MÍNIMA,  
FALLAS CONSTRUCTIVAS DE UNIÓN DE LA TUBERÍA.  
ES LA ZONA MAS BAJA DEL TRAMO Y NO EXISTE UNA  
VÁLVULA PURGA INDISPENSABLE PARA LA CORRECTA  
OPERACIÓN DE LA RED.

| Descripción: | Se observa que la red presenta pérdidas totales de agua en este punto por no cumplir los parámetros establecidos en el RAS-2000. |

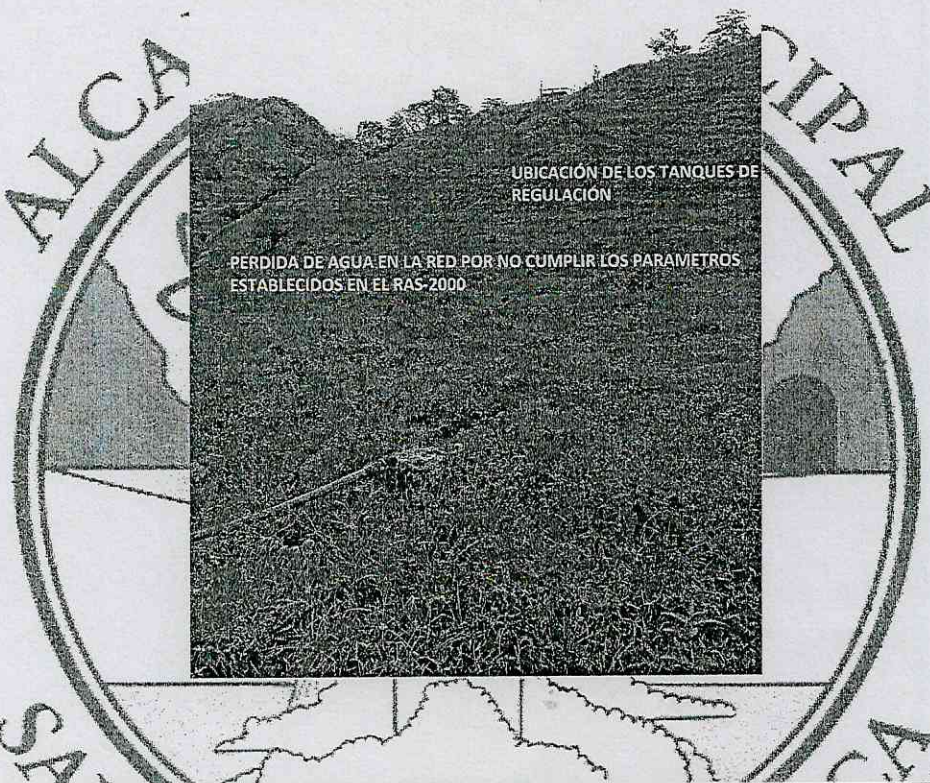
| Foto N° 009 | |

| Descripción: | Se observa que la red presenta pérdidas totales de agua en este punto por no cumplir los parámetros establecidos en el RAS-2000. |

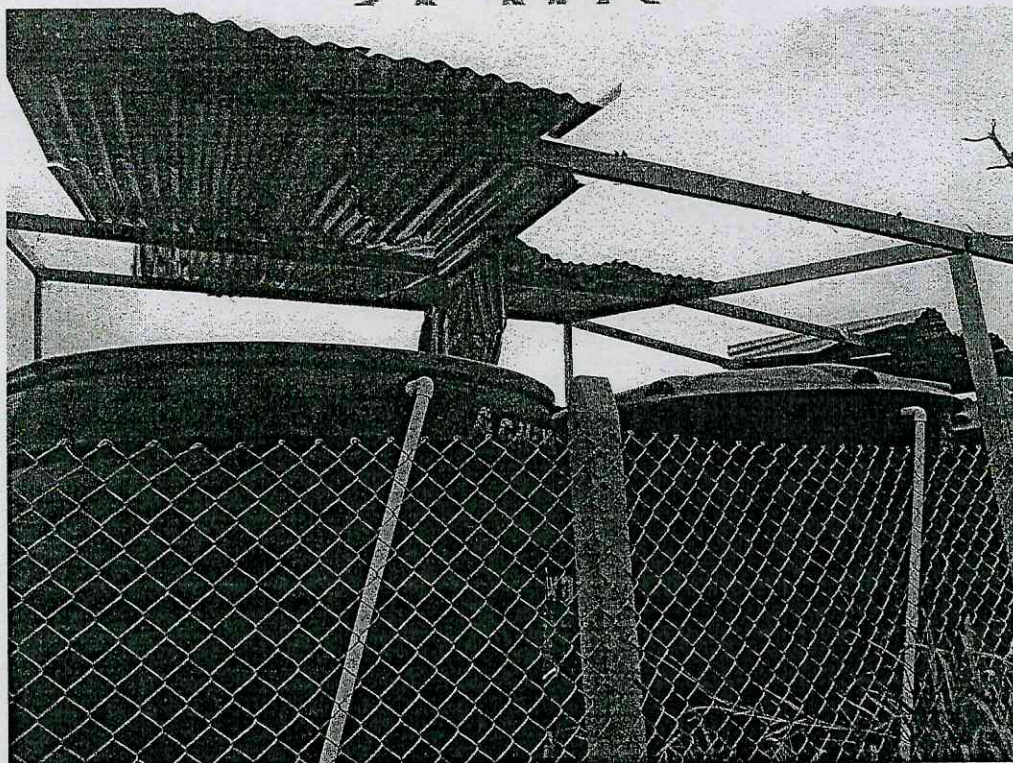
Foto N° 010

Se evidencio la construcción de tanques en las coordenadas geográficas N04°48'33.8" W73°14'15.1" en la cota 949. Estos son dos (2) tanques plásticos de 6000lts y uno (1) de 3000 lts, existe un cerramiento en malla eslabonada y cubierta con estructura metálica y tejas de cinc. El cerramiento está dañado en el costado Oeste y la cubierta está totalmente dañada.

| Descripción: | Se observó daño en la estructura de cubierta y cerramiento de os tanques reguladores. |

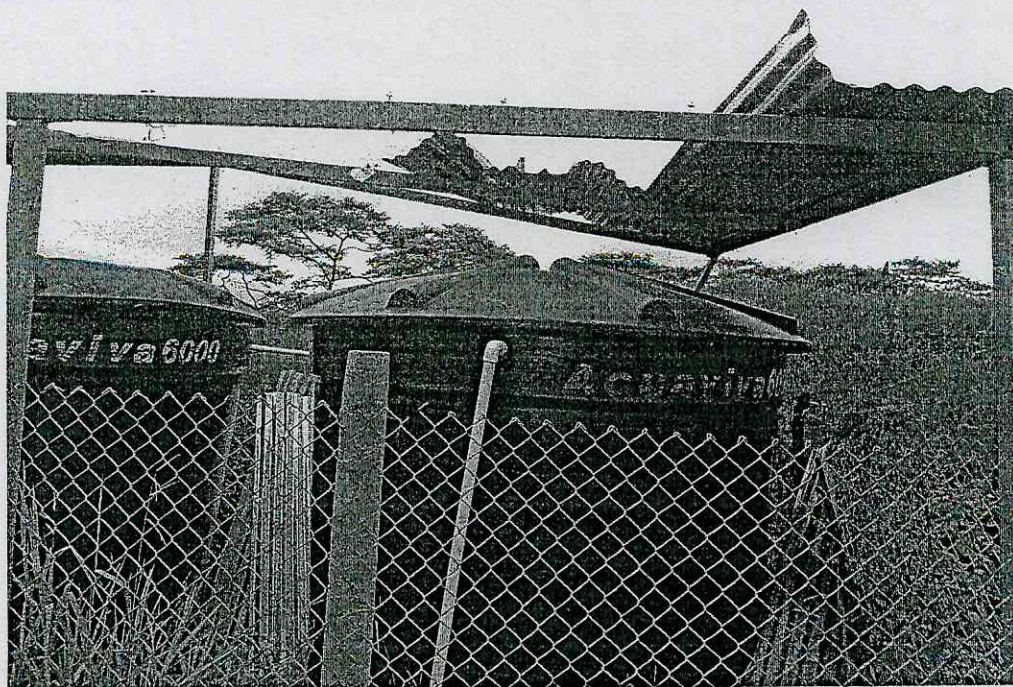
Foto N° 011

| Descripción: | Se observó daño en la estructura de cubierta y cerramiento de os tanques reguladores. |

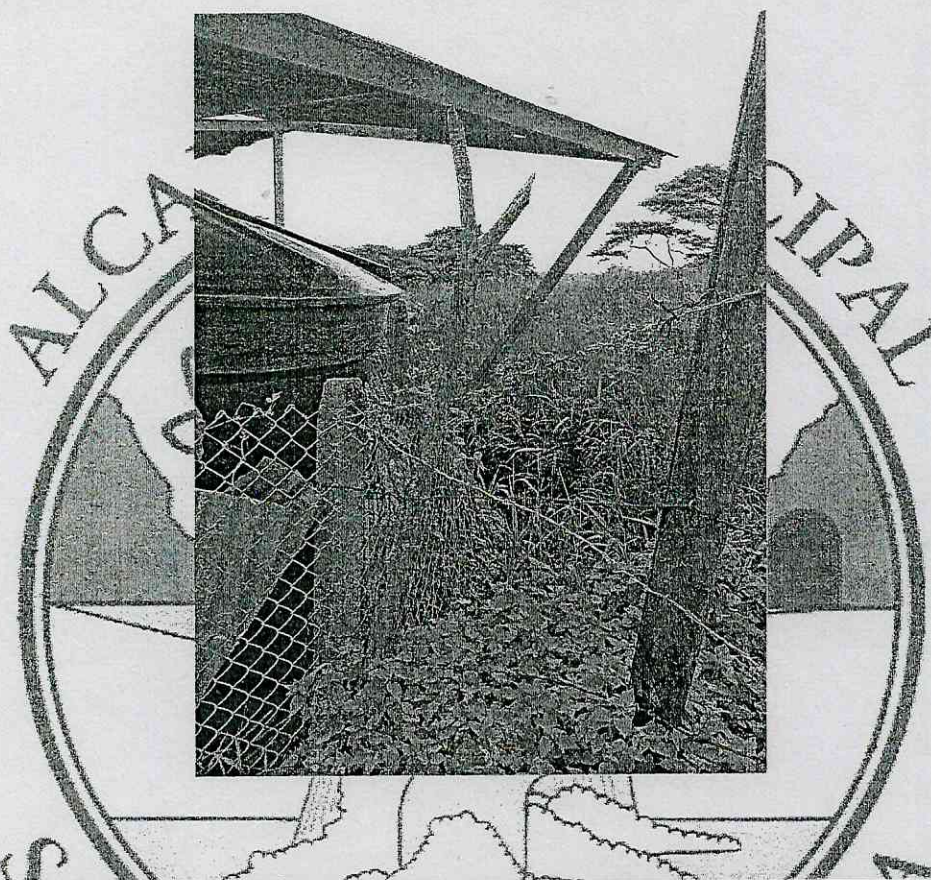
Foto N° 012

| Descripción: | Se observó daño en la estructura de cubierta y cerramiento de os tanques reguladores. |

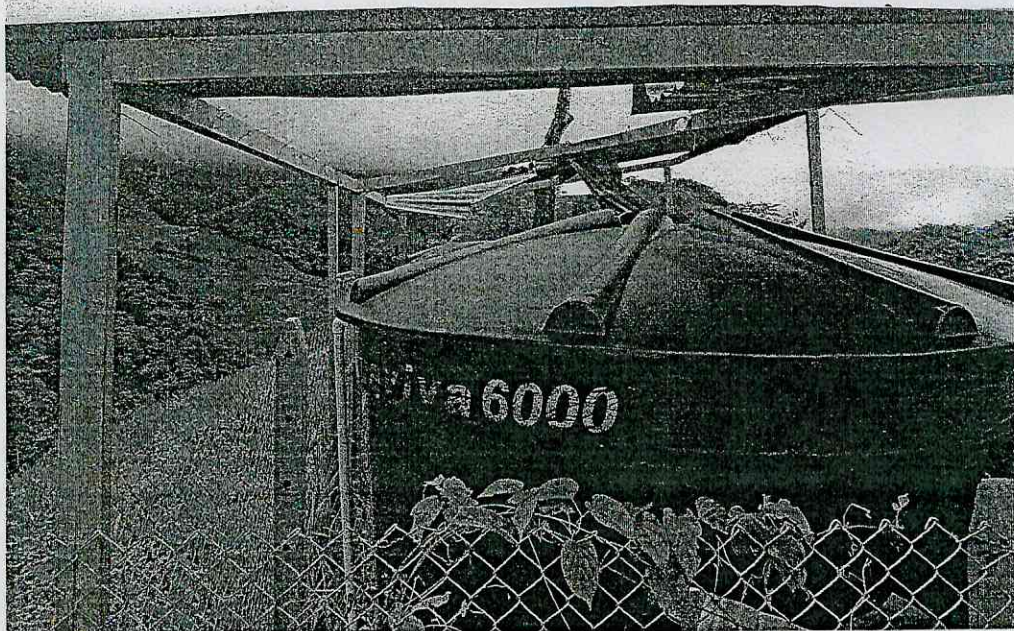
Foto N° 013

| Descripción: | Se observó daño en la estructura de cubierta y cerramiento de os tanques reguladores. |

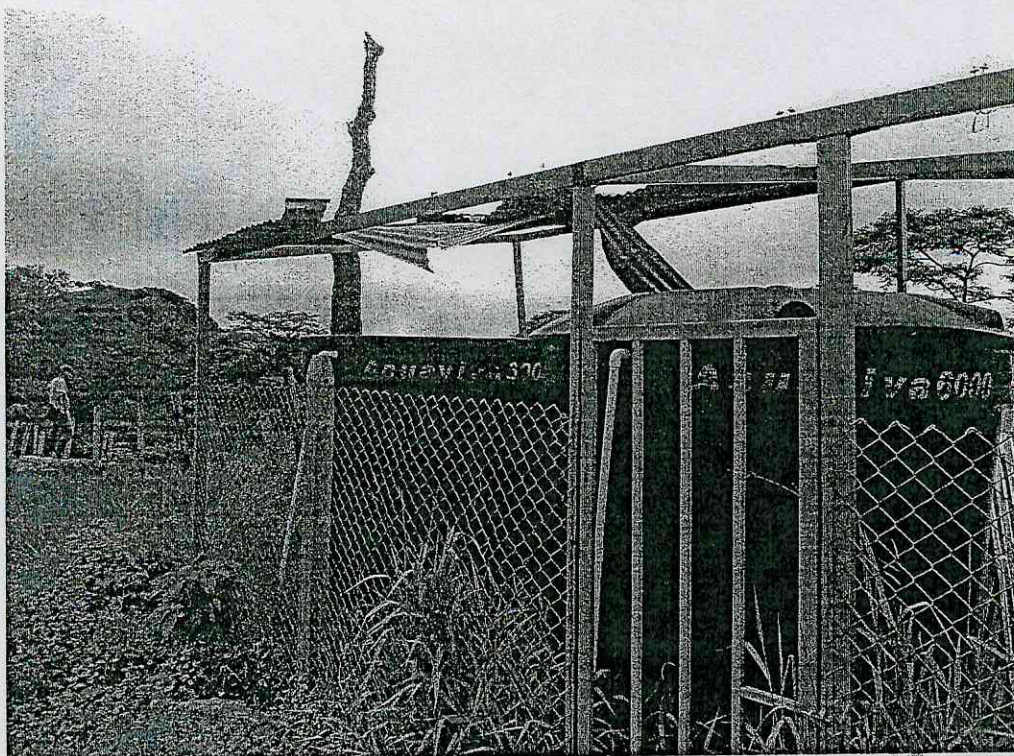
Foto N° 014

| Descripción: | Se observó daño en la estructura de cubierta y cerramiento de os tanques reguladores. |
