CONTRALORÍA GENERAL DE BOYACÁ	RESPONSABILIDAD FISCAL		
		OTRO DOCUMENTO		
	SISTEMA DE GESTIÓN DE LA CALIDAD	ORFI-01	Página 1 de 82	
		Versión 02	AUTO No. 194	
AUTO POR EL CUAL SE IMPUTA RESPONSABILIDAD FISCAL Y SE DESVINCUA DENTRO DEL PROCESO ORDINARIO DE RESPONSABILIDAD FISCAL No. 057-2015 QUE SE ADELANTA ANTE EL MUNICIPIO DE SANTA MARÍA BOYACÁ

AUTO No. 194
(12 de abril de 2021)

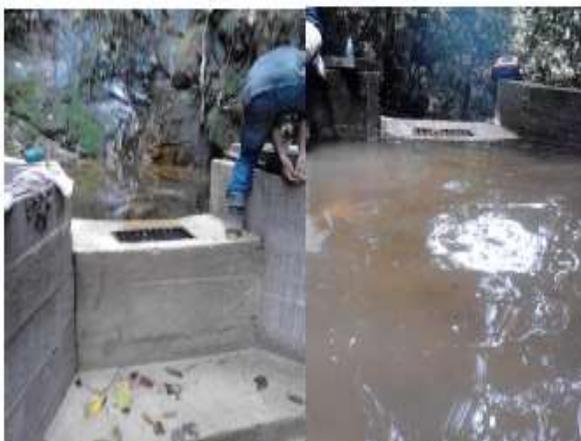
CAPTACIÓN

EN ESTAS IMÁGENES EVIDENCIAMOS LA BOCATOMA EN CONSTRUCCION, EL SITIO DE CONSTRUCCION DEL PROYECTO NO PRESENTABA CONDICIONES DE SALUBRIDAD Y ESTABILIDAD, EL LUGAR DONDE FINALMENTE SE CONSTRUYO FUE DEBIDAMENTE APROBADO Y CONCERTADO CON LA COMUNIDAD, LA ALCALDIA MUNICIPAL E INFORMADO EN SU MOMENTO A LA SUPERVISION DE LA GOBERNACION DE BOYACA. SITIO QUE PRESENTO CONDICIONES DE ESTABILIDAD Y SEGURIDAD.

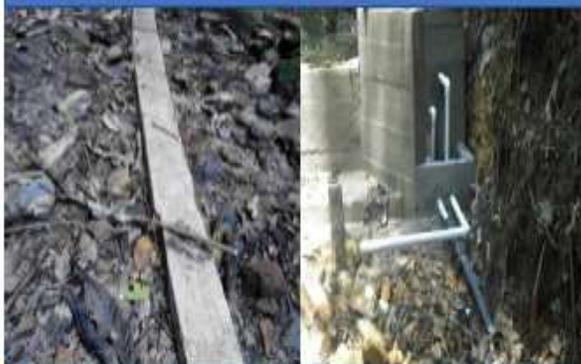
LA GEORREFERENCIACION DEL SITIO NO TIENE MAYOR DIFERENCIACION Y ESTA EN SU AREA DE ALCANCE DEL PROYECTO, LOS DATOS DE POSICION FUERON TOMADOS POR UN GPS, EL CUAL TRABAJA DE ACUERDO A SU CAPACIDAD DE SEÑAL Y TIEMPO ATMOSFERICOS YA SEAN FAVORABLES O EN CONDICIONES DE NUBOSIDAD, CARACTERISTICAS TECNOLOGICAS, SU PRECISION TIENE UN ALTO GRADO DE ERROR, EN EL MERCADO EXISTEN MUCHAS MARCAS Y CALIDADES DE ESTOS EQUIPOS, AL IGUAL SE DEBE TENER EN CUENTA LA CALIBRACION SEMESTRAL DE EQUIPO PARA QUE ARROJE UNOS DATOS PRECISOS Y CIEBLES.

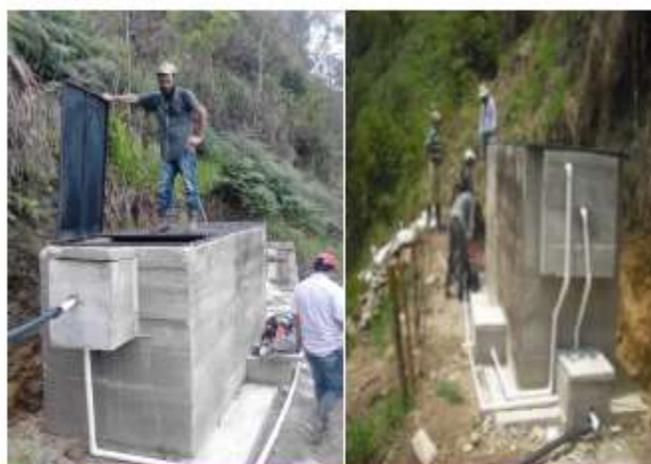
EL SITIO DE CONSTRUCCION DEL DESARENADOR SE CONCERTO CON LA COMUNIDAD, ALCALDIA Y CON EL PROPIETARIO DE LA FINCA, SE EVIDENCIO LAS CONDICIONES DE ESTABILIDAD DEL TERRENO, SU SEGURIDAD Y CONDICIONES DE CARÁCTER RISCO, EL SITIO ERA EL ADECUADO PARA SU CONSTRUCCION Y FUNDONAMIENTO, SEGUN COTA DEL TERRENO ESTE LUGAR PRESENTO ESTABILIDAD Y ESTABA DENTRO DEL RANGO GEORREFERENCIADO Y DE ALCANCE PARA SU CONSTRUCCION.

El desarenador al igual que la bocatoma no se construyó en el sitio proyectado en el diseño, y por tal razón la cota de ubicación que estaba proyectada en la cota 1060 paso a la cota 1093; la nueva coordenada geográfica del desarenador es N04°48'55.5" W073°14'34.2". Se observó que la red de aducción y los accesorios que se acoplan a la estructura estaban sueltos y presentaban una gran pérdida de agua; respecto a la estructura en concreto igualmente se observa deficiencias en los acabados y presentación del concreto. Igualmente se evidencian resanes en el concreto por filtraciones.

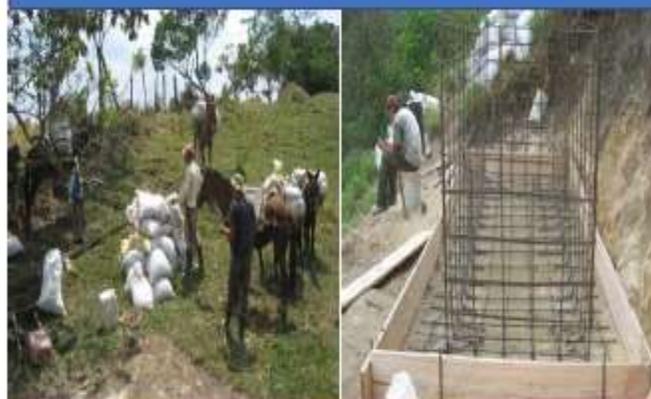
DEBIDO A LA DEFICIENTE PLANIFICACION DEL PROYECTO NO SE TUVO EN CUENTA LAS CONDICIONES REALES DEL TRANSPORTE DE MATERIALES Y DESPLAZAMIENTO DEL PERSONAL DE OBRA, LA IMAGEN DEJA VER LAS DIFICILES CONDICIONES DE ACCESO, MATERIALES CARGADOS A LOMO DE MUJLA EL PERSONAL DE MANO DE OBRA SE UTILIZO EN SU MAYORIA DEL SECTOR SE CUMPLIO CON LAS CARACTERISTICAS TECNICAS EXIGIDAS POR EL CONTRATANTE.

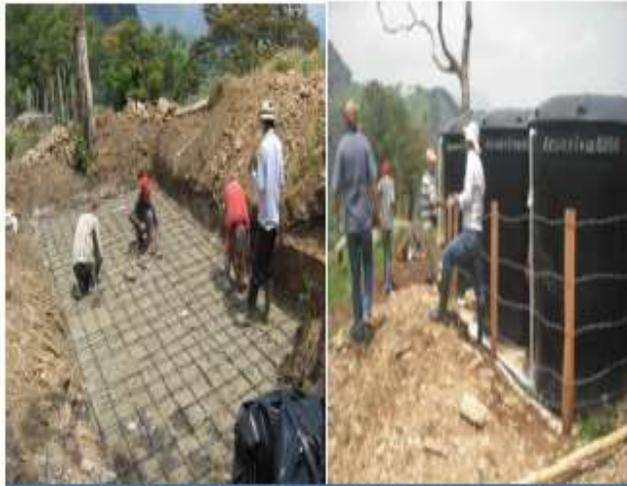
TANQUE DE ALMACENAMIENTO

SE CUMPLIERON CON LAS CONDICIONES Y ESPECIFICACIONES TECNICAS DE CONSTRUCCION E INSTALACION DEL TANQUE, LA PLACA PISO SE CONSTRUYO CUMPLIENDO CON LO EXIGIDO, PARA LOS TANQUES DE ALMACENAMIENTO Y ACCESORIOS SE CONSTATO CALIDADES Y GARANTIAS, SE REALIZARON PRUEBAS DE ESTANCAMIENTO Y FUNCIONABILIDAD DEL SUMINISTRO DE AGUA

Se construyó un sistema de almacenamiento que consta de tres tanques plásticos con capacidad total de 15.000 litros, ubicados en las coordenadas E1093187 N1023641 en la cota 949. Se aclara que no se construyó una estructura de almacenamiento contiguo al sitio proyectado de la PTAP. La estructura del cerramiento y cubierta construida presentan daños significativos.

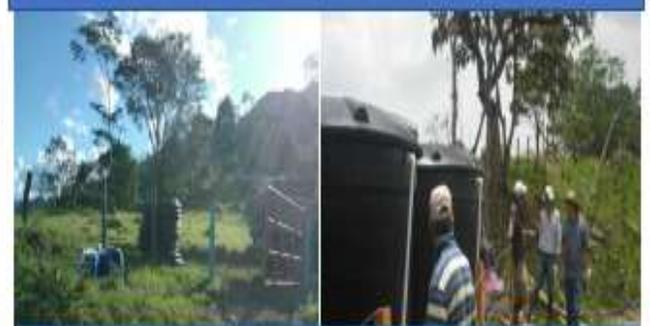
SE REALIZARON VARIAS VISITAS Y COMITES TECNICOS EN LOS SITIOS DE LA OBRA, SIN EMBARGO POR PARTE DE LA ADMINISTRACIÓN MUNICIPAL NO HUBO UN ACOMPAÑAMIENTO OPORTUNO Y TECNICO, EN ESTE CASO (ARQ IVON MELIZA BERMUDEZ SECRETARIA DE PLANEACION Y INFRAESTRUCTURA) NO SE ENCONTRABA EN LA EPOCA CONSTRUCTIVA Y NUNCA SE REALIZO VISITA A LA OBRA, SE PRESENTA UN INFORME CINCO AÑOS DESPUES DE HABER RECIBIDO LA OBRA, DONDE LA SRA LINA ROCIO CELI LEON REALIZA UN DIAGNOSTICO A ESE MOMENTO DE LA OBRA, DONDE EL MUNICIPIO NO CUMPLIO CON LOS MANTENIMIENTOS Y SOSTENIBILIDAD DE LA OBRA Y DONDE SE EVIDENCIO QUE LA JUNTA DEL ACUEDUCTO NO REALIZO ACCIONES PARA PRESERVAR EL ACUEDUCTO, EN EL MOMENTO DE LA ENTREGA EL SUMINISTRO DE AGUA FUE CONSTANTE Y LLEGABA EFICIENTEMENTE A LOS USUARIOS, TODA OBRA DE INFRAESTRUCTURA CIVIL REQUIERE DE MANTENIMIENTO, SOSTENIBILIDAD Y ARREGLOS PARA MANTENER SU VIDA UTIL, COMPROMISOS DE LA ADMINISTRACION MUNICIPAL

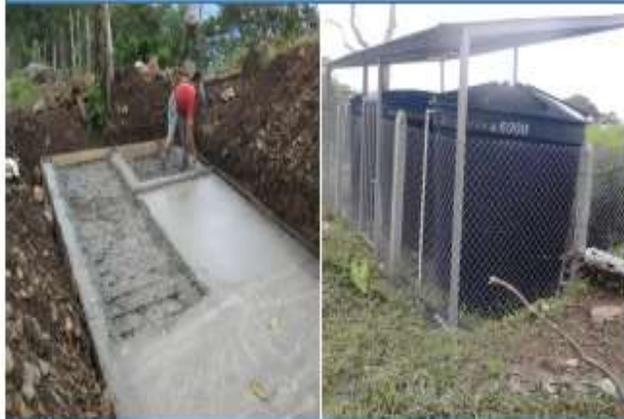
PARA SEGURIDAD Y PROTECCION SE CONSTRUYO CERRAMIENTO Y SE MONTO UNA CUBIERTA, ESTA REGION SE CARACTERIZA POR SUS ALTAS PRECIPITACIONES E INESTABILIDAD DE SUS TERRENOS MONTAÑOSOS

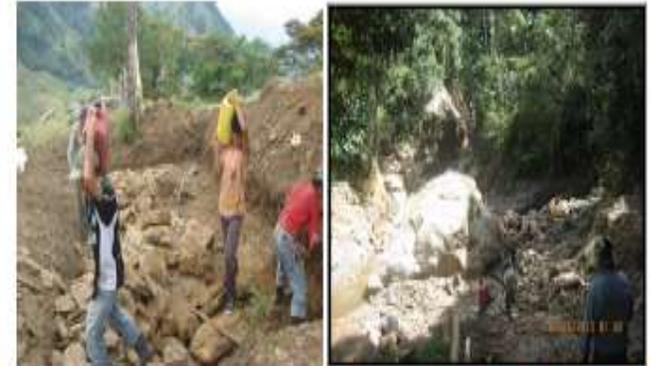
LAS DIFICILES CONDICIONES PARA LA EJECUCION DEL CONTRATO SE VIO SUPERADA POR EL COMPROMISO POR PARTE DEL CONTRATISTA EN EL CUMPLIMIENTO DEL CONTRATO, LA INTERVENTORIA REALIZO VARIAS VISITAS TECNICAS A LOS SITIOS DE LA OBRA, RECORRIENDO TODA LA OBRA, VERIFICANDO CADA LINA DE SUS ACTIVIDADES Y TRABAJANDO CON EL CONSTRUCTOR PARA CUMPLIR CON LO CONTRATADO, DESAFORTUNADAMENTE NO HUBO UN ACOMPAÑAMIENTO TECNICO Y PROFESIONAL POR PARTE DE LA ADMINISTRACION MUNICIPAL Y SU SECRETARIA DE INFRAESTRUCTURA NI POR PARTE DE LA SUPERVISION DE LA GOBERNACION, LAS CALIDADES DE UNA OBRA SE REVISAN, APRUEBAN O DESAPRUEBAN EN LOS SITIOS DE LA OBRA, EN EL MOMENTO INDICADO PARA LLEVAR A CABO LOS AJUSTES NECESARIOS, NO CINCO AÑOS DESPUES CUANDO LAS CIRCUNSTANCIAS DE TIEMPO Y LUGAR HAN SIDO MODIFICADAS POR EVENTOS CLIMATICOS, DE LA NATURALEZA MISMA O POR LA MANO DEL HOMBRE, CUANDO POR NEGLIGENCIA NO SE REALIZARON ACTIVIDADES PARA EL MANTENIMIENTO, ARREGLO O SOSTENIBILIDAD DEL ACUEDUCTO NUNCA LAS REALIZARON.

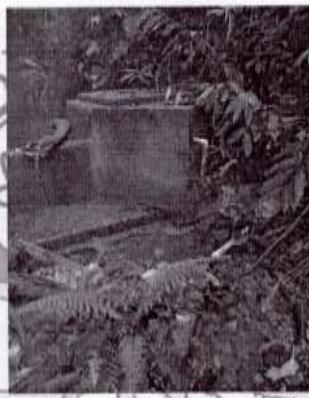
Foto N° 002	
Fecha:	Agosto de 2016
Ubicación:	N04°48'56,1" W073°14'36,7" COTA 1113
Descripción:	Estado actual de la estructura de la bocatoma. Se determinó que fue construida en un sitio diferente al proyectado en el diseño.

La estructura de captación se construyó en otras coordenadas y cota que no estaba proyectada en los diseños ni en la solicitud de concesión de Aguas Superficiales. Esta bocatoma presenta ciertas deficiencias constructivas evidentes en los acabados, en los que se observan resanes en el concreto debido a filtraciones de agua.

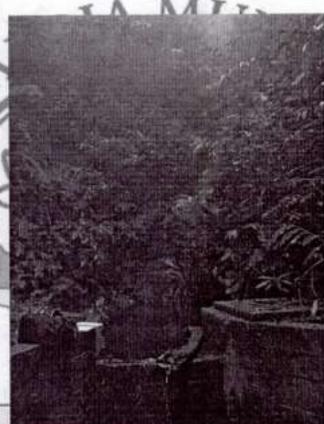
Foto N° 004	
Fecha:	Agosto de 2016
Ubicación:	N04°48'56,1" W073°14'36,7" COTA 1113
Descripción:	Se observa que a la bocatoma solo le está aportando agua un (01) nacedero.

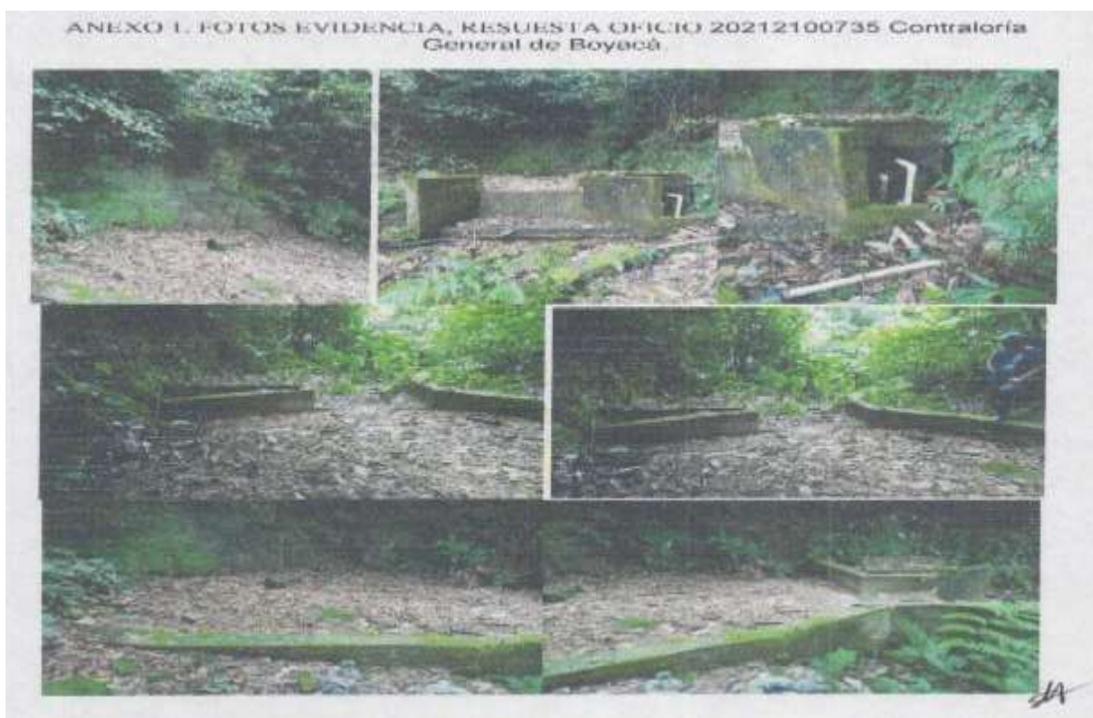
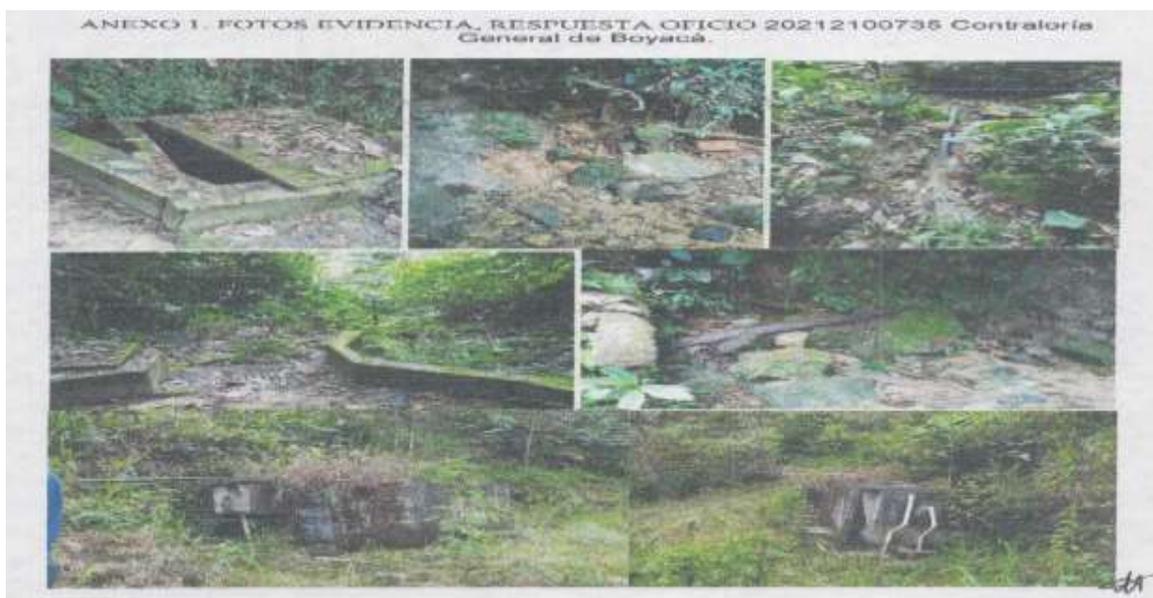
Como anexo a esta se encuentran las siguientes evidencias fotográficas:

Así las cosas, se concluye que la obligación contractual de garantizar el suministro de agua potable a los habitantes de la vereda Ceiba Chiquita no se cumplió.
