AUTO No. 257
(27 de mayo de 2025)
POR EL CUAL SE APERTURA PROCESO DE RESPONSABILIDAD FISCAL RADICADO No. 135-2024, ADELANTADO ANTE EL MUNICIPIO DE VILLA DE LEYVA - BOYACÁ

CONTRATO No 233 DE 2021

No CONTRATO	*FECHA*	*VALOR*	*OBJETO*	*CONTRATISTA*
CTO-233-2021	*12/09/2023*	*$512.735.540*	*"Construcción de Parque Multifuncional 450 Años del Municipio de Villa De Leyva, Boyacá"*	*JOHN EMERSON ROSAS MESA*
VALOR TOTAL		*$558.657.642,14*

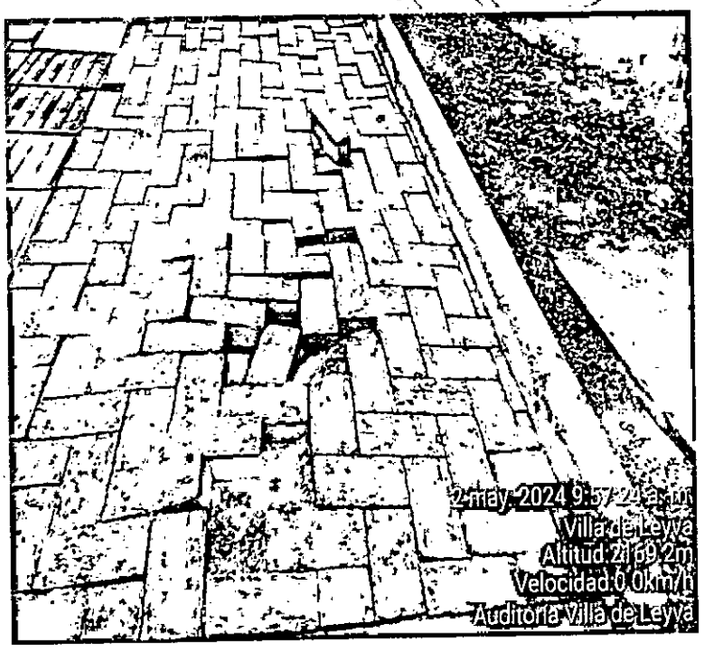
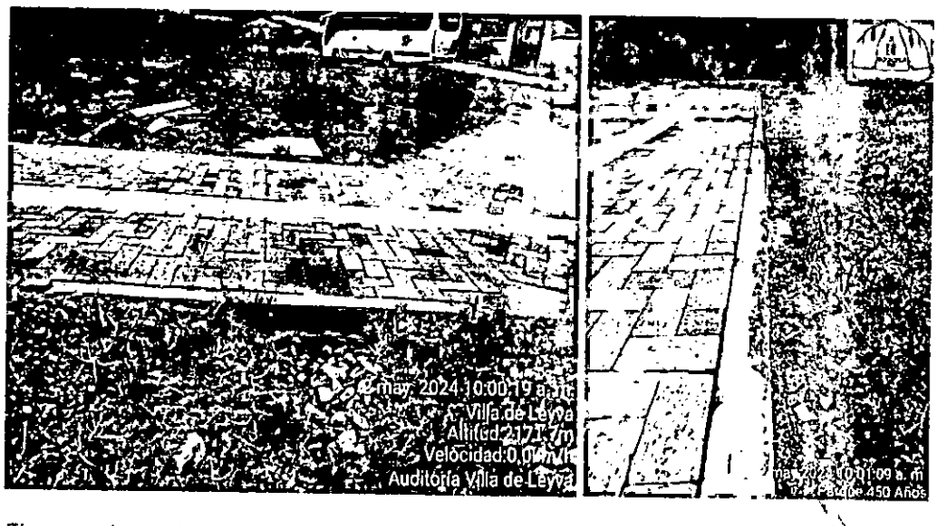
•Pisos con acabado en adoquín, con hundimientos, levantamiento de tabletas y adoquines.

Patologías en bordillos, fisuras, desprendimiento de concretos acabados.

Fisuras y desgaste de acabado en bordillos. ***(FOTOGRAFÍAS VISITA DE FISCALIZACIÓN).***

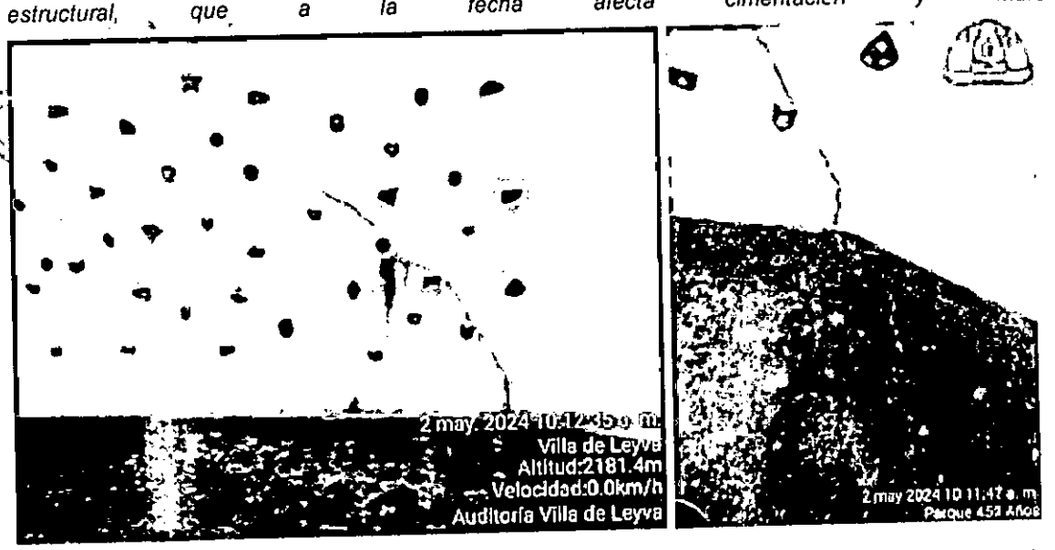
*Muro gavión en piedra laborada, presenta asentamientos, perdida de confinamiento. **(FOTOGRAFÍAS VISITA DE FISCALIZACIÓN).***

El muro escalador (muro de contención), presenta patologías que permiten conceptuar una falla estructural, que a la fecha afecta cimentación y muro.

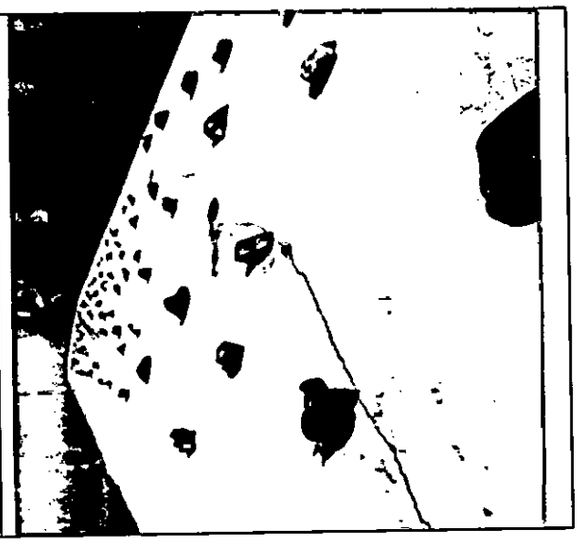
1. Muro frontal – Zona de escalada **Evidencia visual:** Fisuras visibles en superficie frontal, cerca de agarres de escalada **Patología:** Fisuras longitudinales y diagonales en el pañete Posible retracción o asentamiento leve **Evaluación técnica:** No hay indicios de colapso estructural, pero se debe confirmar si las fisuras son pasivas o activas **Estado:** Moderado.

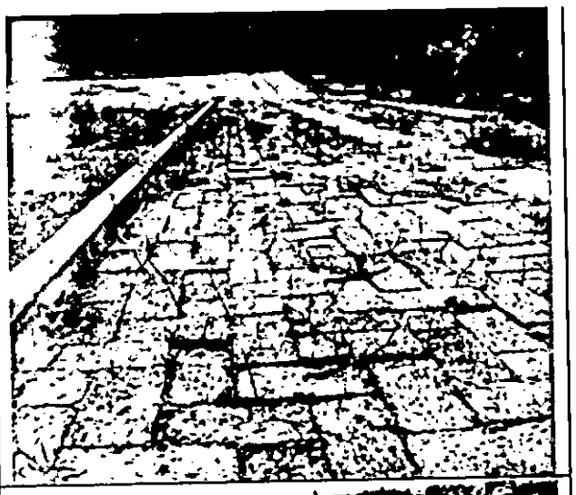
2. Senderos peatonales – Adoquín **Evidencia visual:** Vegetación emergente entre juntas Adoquines sueltos. Falta de confinamiento lateral **Patología:** Presencia de capa vegetal y fango. Erosión del material de soporte **Evaluación técnica:** Indica fallas en compactación y confinamiento del sistema de adoquinado **Estado:** Deficiente
