**CONTRALORÍA GENERAL DE BOYACÁ**  
DIRECCIÓN OPERATIVA DE OBRAS CIVILES Y  
VALORACION DE COSTOS AMBIENTALES

DCOCI No. 055

Asunto: Visita Técnica Acueducto Ceiba chiquita, Santa María, Boyacá

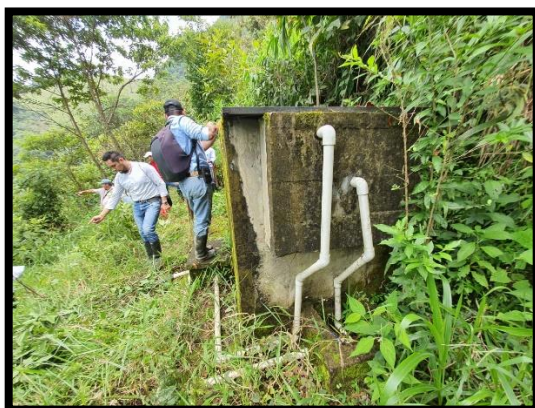
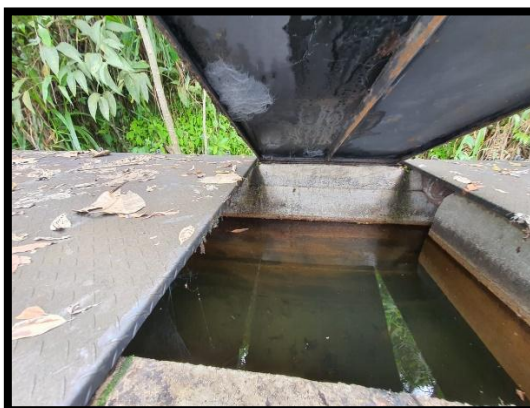
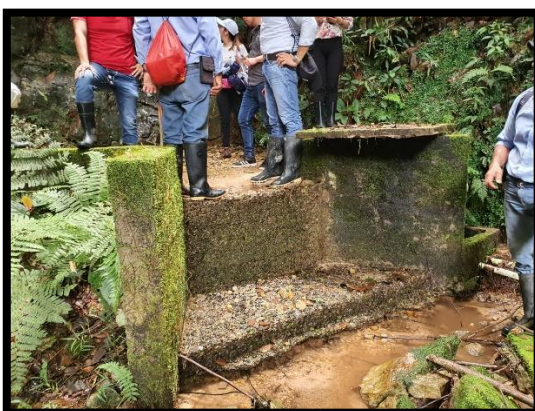
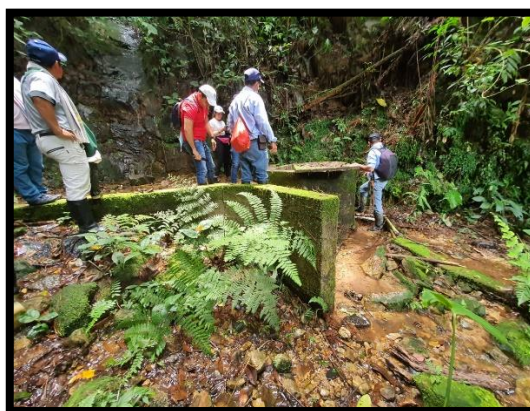
### EVIDENCIAS FOTOGRÁFICAS

En el sitio de la visita se evaluó el estado actual de la bocatoma y desarenador los cuales cuentan con buen estado en cuanto a su infraestructura, así mismo al momento de la visita se evidenció que existe un flujo de agua bajo en caudal en la bocatoma el cual pudo haberse afectado por el paso del tiempo, condiciones climáticas y/o actividades de ganadería aguas arriba, las cuales fueron manifestadas por la comunidad, así mismo indicaron que terceros han retirado válvulas, tuberías y mangueras, hecho que afecta el funcionamiento, por lo cual se demuestra la necesidad de realizar mantenimiento constante y poner en funcionamiento el acueducto siendo de vital importancia para sus usuarios, por lo cual se recomienda realizar un diagnóstico para verificar posibles adecuaciones e instalación de elementos ya que debido al tiempo (2014), pudo llegar a tener colmataciones y posibles fracturas en la red de distribución.

- Solicitar el apoyo técnico a la Plan departamental de aguas (PDA) para así tener un sustento del sitio recomendado de captación y estabilidad del terreno.
- Invitar a la administración municipal a que se tomen las medidas necesarias y pertinentes para lograr ofrecer el servicio de agua a cada uno de los usuarios propuestos inicialmente
- Realizar una verificación de la red existente para así lograr determinar el estado actual de los daños ocasionados por el tiempo de abandono de la obra.
- Realizar un diagnóstico para la optimización y puesta en marcha de la PTAP, estudios que incluyan el estado de cada uno de los componentes.
